Tingkat Pelestarian Kawasan Bersejarah Benteng Willem I Ambarawa

Preservation Level of Fort Willem I Ambarawa Historic Area

Intan Muning Harjanti¹

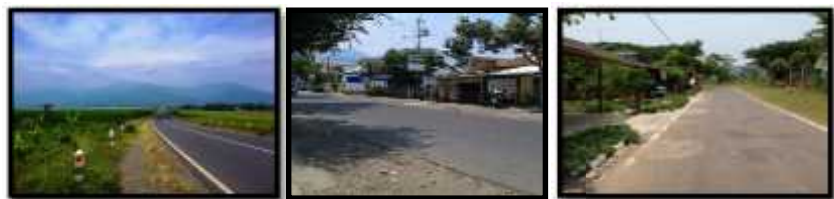
Gambar 7. Klasifikasi Jalan di Kawasan Benteng Willem I

Jalan Arteri

Jalan Lokal

Jalan Lingkungan

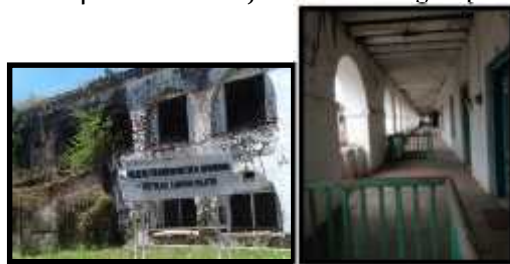
Gambar 8. Bangunan Benteng Willem I

- Bangunan Benteng Willem I masih berdiri kokoh hingga saat ini, walaupun usianya sudah mencapai 82 tahun sejak mulai dibangun pada tahun 1934.

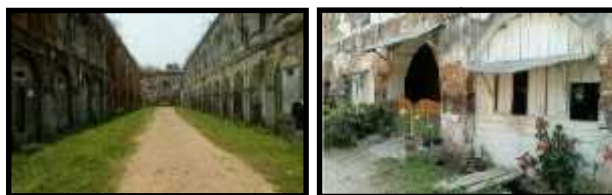
Gambar 9. Bangunan Benteng Willem I yang masih Orisinil

- Bangunan benteng yang sampai saat ini belum mengalami perubahan bentuk arsitektural.

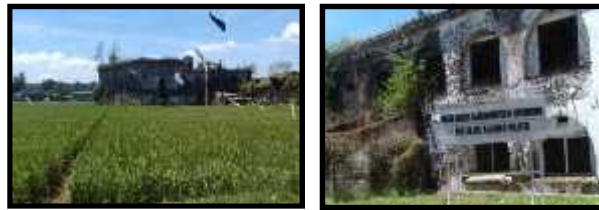
Gambar 10. Peruntukan Lahan untuk Pertanian dan Militer

- Peruntukkan lahan yang mendominasi di sekitar kawasan ini adalah lahan pertanian berupa sawah dan peruntukan militer, yang dikelola langsung oleh TNI AD. Sehingga dalam upaya pelestarian kawasan bersejarah benteng ini masih sangat bergantung pada kebijakan dari pihak militer yang bersangkutan.

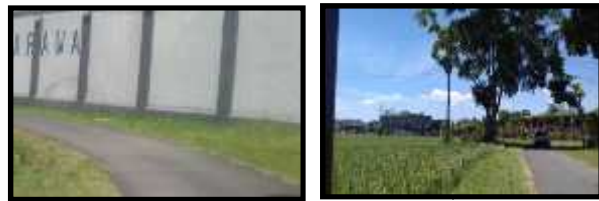
Gambar 11. Perkerasan Jalan di Kawasan Benteng Willem I

- Perkerasan jalan yang mendominasi di kawasan ini berupa aspal, namun lebar jalan menuju kawasan benteng belum mampu menampung pergerakan lalu lintas pada waktu – waktu tertentu Karena lebar jalannya hanya sekitar 3 meter.

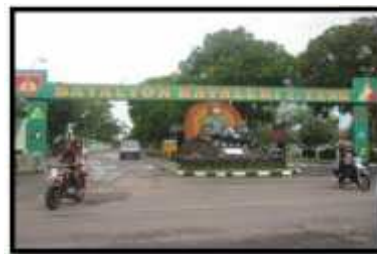
Gambar 12. Sirkulasi Kendaraan di Kawasan Benteng Willem I

- Sirkulasi kendaraan di Kawasan masih terlayani oleh jalan lingkungan, sehingga sirkulasi kendaraan yang masuk dan keluar melalui jalan yang sama (satu pintu), hanya dibedakan jalurnya saja, yaitu jalan pintu masuk kawasan militer Batalyon Kavaleri I Ambarawa.

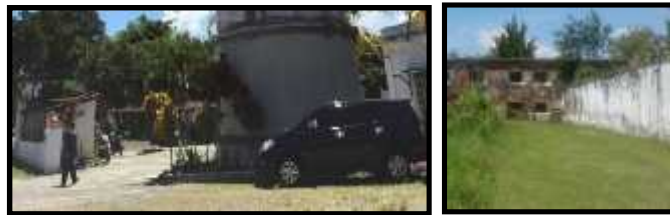
Gambar 14. Sirkulasi Parkir di Kawasan Benteng Willem I

- Sirkulasi parkir yang terdapat di Kawasan Benteng Willem I ini masih berupa lahan parkir yang terbatas dan tidak dapat menampung banyak kendaraan. Sedangkan Sirkulasi parkir lainnya di kawasan ini hanya berupa lahan kosong dengan permukaan tanah yang difungsikan sebagai lahan parkir tambahan.

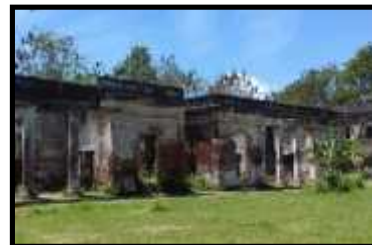
Gambar 15. Bangunan DI Kawasan Benteng Willem I yang Tidak Terawat

- Belum adanya pengelolaan khusus terhadap bangunan benteng.
- Kondisi sebagian bangunan di kawasan benteng cenderung tidak terawat, khususnya yang tidak terpakai.
